Instandhoudingsadvies

Beheerobjectcode: 44H-100-02

NAAM : Drongelens kanaal
BEHEEROBJECT : Brug over het Drongelens kanaal
RW / HM : 59 / 117,9
BEHEERDER : RWS Zuid-Nederland District West

In opdracht van Rijkswaterstaat heeft Nebest B.V. een instandhoudingsinspectie uitgevoerd van het beheerobject 44H-100-02. Het betreft Brug over het Drongelens kanaal. De naam van het object is "Drongelens kanaal".

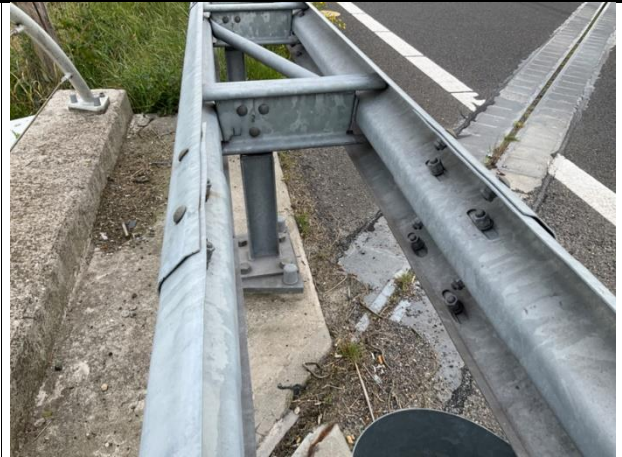
Foto 20001

Door de ingescheurde afstandhouders en stijlen heeft de geleideconstructie onvoldoende kerende vermogen. Hierdoor is er kans op grotere schade en/of letsel bij ongelukken.

(101) T.p.v. ZB 01+02 t.h.v. STP 02 is bij beide 1 stijl in-/afgescheurd door een ontbrekende schuifconstructie tussen kunstwerk en aardebaan.
T.p.v. ZB 02 zijn 26 afstandhouders ingescheurd tussen de 3 en 5 cm.

Schadetype: scheur; *Oorzaak:* niet juist afgesteld ; *Schadeindicator:* 2 Matige schade

Ja Onderhouden geleideconstructie

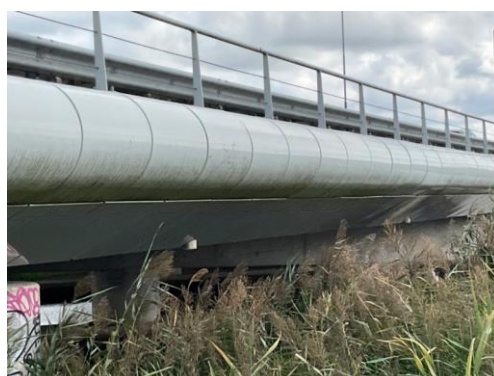
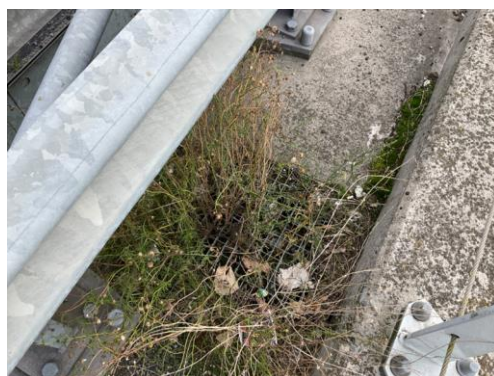
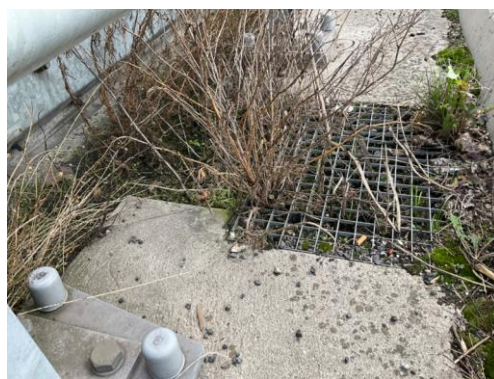
Aandachtspunt 1

T.p.v. ZB 02 is het HWA rooster in de overspanning verstopt door grond en begroeiing.

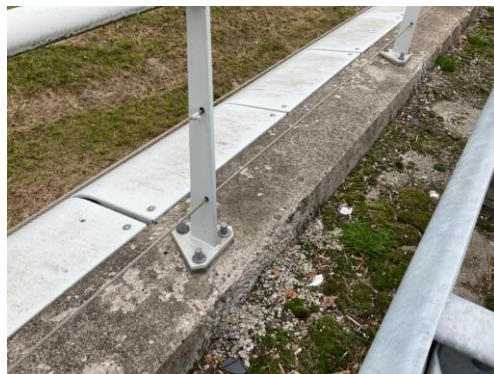
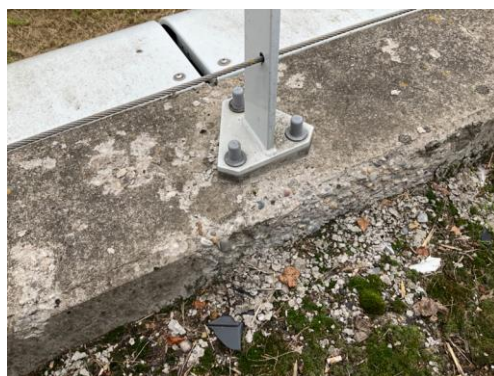
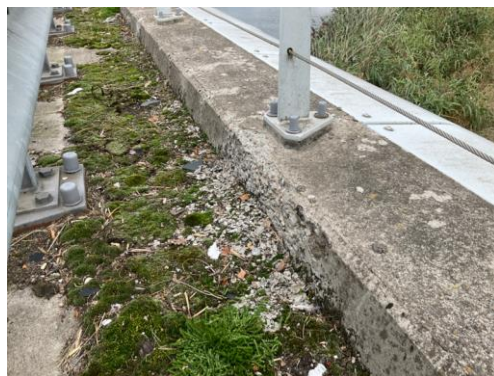
Aandachtspunt 2

Er is oppervlakkige betonschade zonder blootliggende wapening t.p.v. ZB 01 verspreid over de gehele lengte ca. 25% van het oppervlak. Zowel de opstaande rand als beide liggende vlakken onder geleiderail en leuning zijn aangetast.

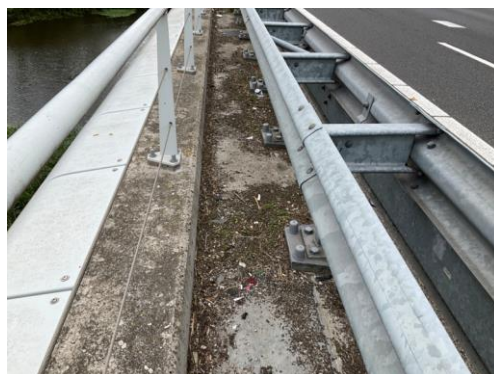
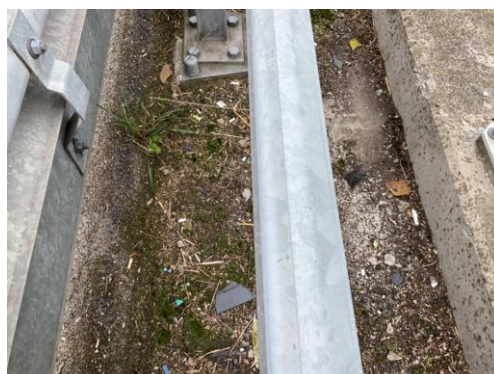
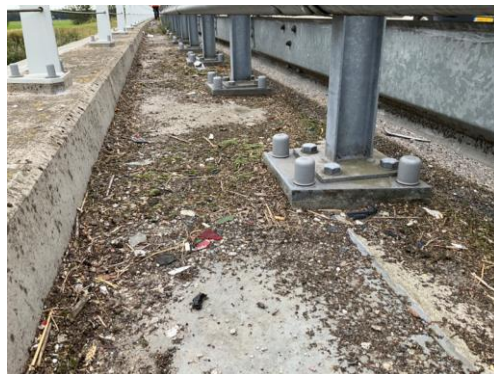
Aandachtspunt 3

T.p.v. ZB 01+02 is de schampkant voor 30% vervuild.

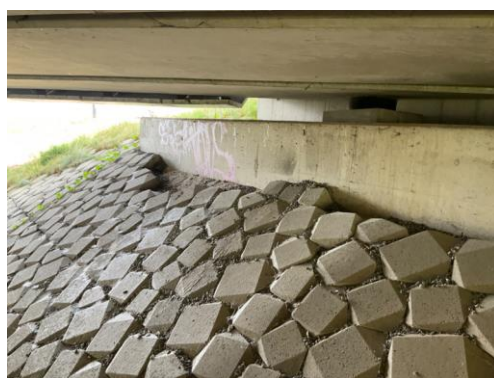
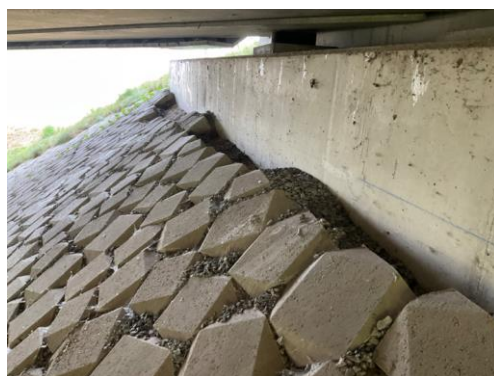
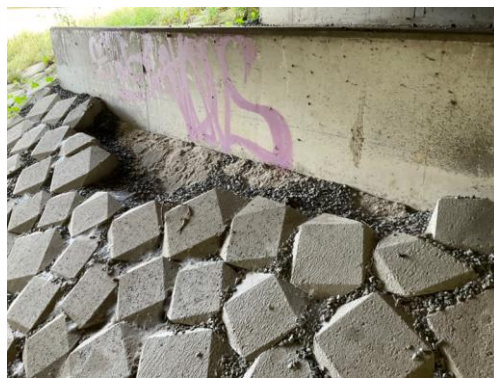
Aandachtspunt 4

T.p.v. ZB 01/STP 01 ontbreekt er circa 0,5 m² aan elementen.

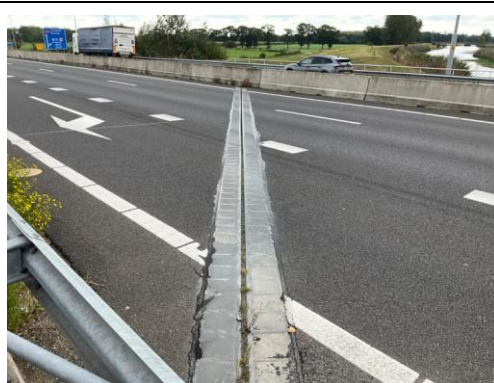
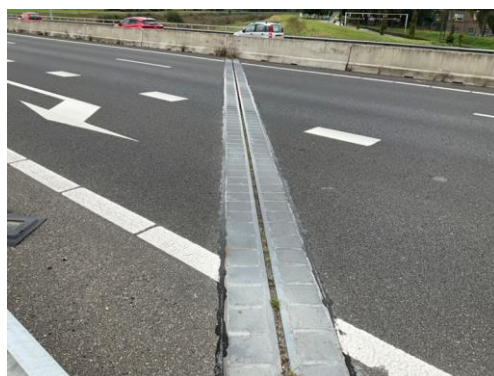
Aandachtspunt 5

De voegovergang is over de gehele lengte vervuild t.p.v. STP 01+06.
