Instandhoudingsadvies

Beheerobjectcode: 44H-100-02

NAAM : Drongelens kanaal
BEHEEROBJECT : Brug over het Drongelens kanaal
RW / HM : 59 / 117,9
BEHEERDER : RWS Zuid-Nederland District West

In opdracht van Rijkswaterstaat heeft Nebest B.V. een instandhoudingsinspectie uitgevoerd van het beheerobject 44H-100-02. Het betreft Brug over het Drongelens kanaal. De naam van het object is "Drongelens kanaal".

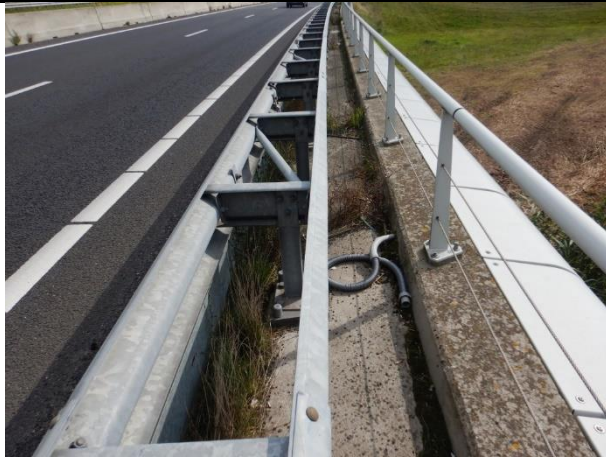
Schade (101): Geleiderail - staal -

Door de ingescheurde afstandhouders en stijlen heeft de geleideconstructie onvoldoende kerende vermogen. Hierdoor is er kans op grotere schade en/of letsel bij ongelukken.

(101) T.p.v. ZB 01+02 t.h.v. STP 02 is bij beide 1 stijl in-/afgescheurd door een ontbrekende schuifconstructie tussen kunstwerk en aardebaan.
T.p.v. ZB 02 zijn 26 afstandhouders ingescheurd tussen de 3 en 5 cm.

Schadetype: scheur; *Oorzaak:* niet juist afgesteld ; *Schadeindicator:* 2 Matige schade
